INFORME DE SERVICIO

Cliente	: Trex	Equipo	: GHT 581
OS // OM N°	:	Modelo	: FD70NM
Atención	:	Serie	: AF20D40039
Técnico Resp.	: Edison Muñoz Bustamante	Horómetro	: 679.2

Referencia: Reporte de flota equipos usados

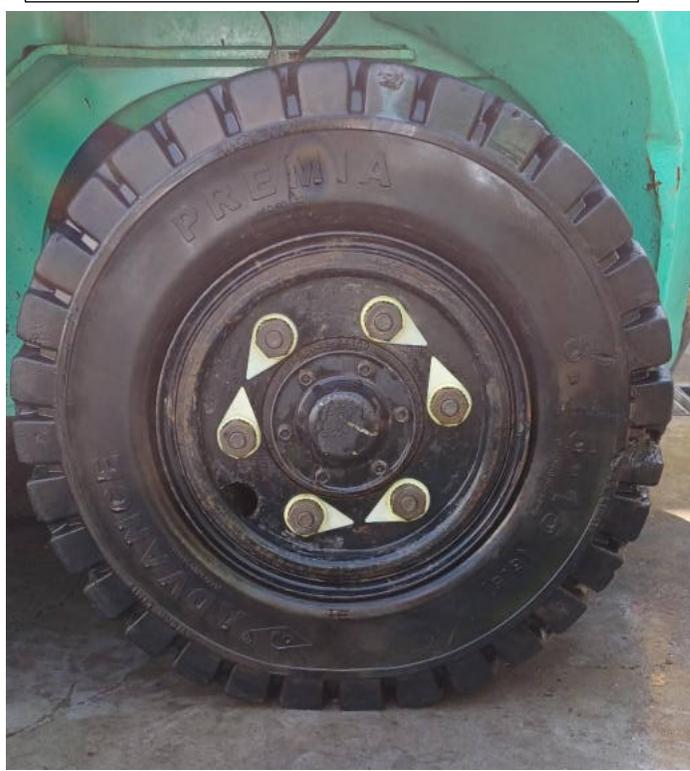
Rueda Posterior Izquierda

Equipo presenta pequeño daño en neumático tracero izquierdo
